## Träbyggnad utan vädertält

A Working Lab - AWL  
Innovationsledare, Jan Henningsson  
2019-09-10

Dokumentnamn: Innovationsprojekt träbyggnad utan vädertält, AWL	Dokumentidentifikation Process Dok.typ Bolag	Fastställd av: Jan Henningsson	Datum 2019-09-10	Sida 1/24
Dokumentägare: Akademiska Hus	Författare: Nadja Lindhe, NL Miljö/White	Revidering:	Datum	Rev.

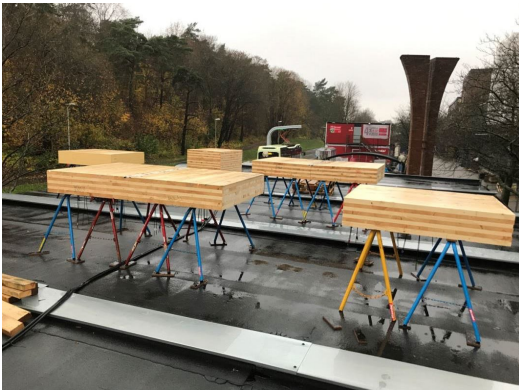
1. Test av KL-trä på bodetablringens tak

Mätningarna visade att KL-träet stod emot fukt tillfredsställande de tre första veckorna både med och utan behandling av ändträ. Efter tre veckor ökade FK över 16 %. Detta talade för att ett snabbt montage och vädertäta våningsplan var en framkomlig väg för att minska risk för fuktpåverkan.

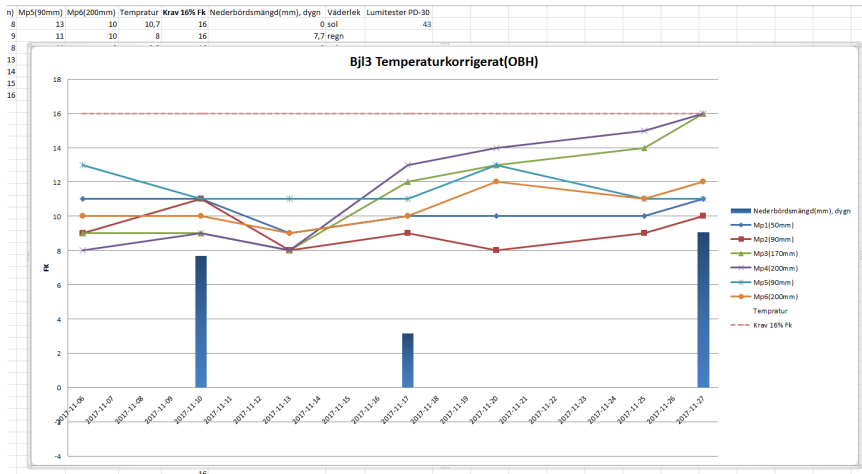
## 2. Utan ytbehandling av ändträ

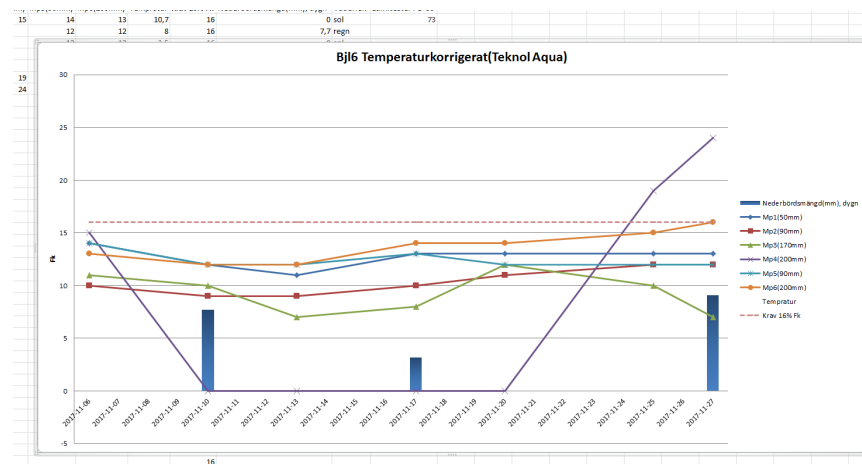
## 3. Ytbehandling av ändträ med Tekno Acua

Ytbehandlingar med Sto Gold Coat och Tekno Acua gav inte någon nämnvärd positiv effekt på fuktkvoten efter 3 veckor, varför beslut fattades att inte behandla ändträ.

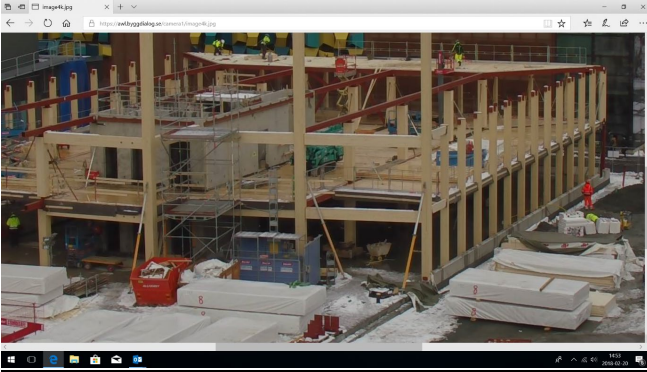
Vid första leveransen öppnades buntarna med KL-trä så att element låg helt eller delvis otäckta flera dagar innan montage. Detta korrigerades snabbt efter påpekande och fungerade därefter tillfredställande. Buntarna kunde förvaras uppallade och öppnades på arbetsplatsen tills det var dags för montage.

4.Förvaring av bjälklagelement

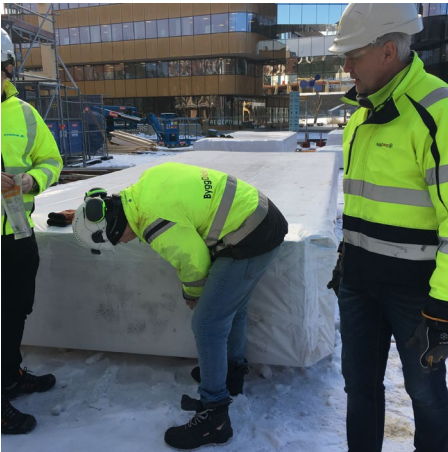
Mottagningskontroll med fuktkvotsmätning utfördes på KL-element och i limträ vid leverans. Inga leveransfuktkvoter över 14 %, inklusive temperaturkorrigering, noterades. Resultat från mätningar sammanställdes och dokumenterades av leverantören. Kravet på målfuktkvot 12 % vid leverans var således ett rimligt krav och har ej varit svårt att uppfylla från leverantör av KL-trä.

5. Mottagningskontroll m fuktkvotsmätning

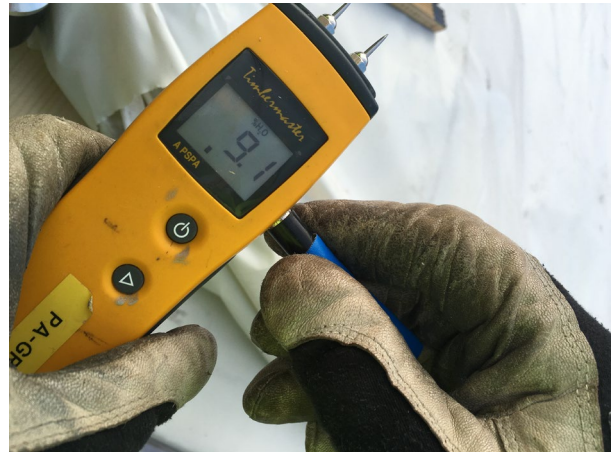
6. FK i KL-element 9,1% + ca 2% temperaturkorrigering pga utetemperatur

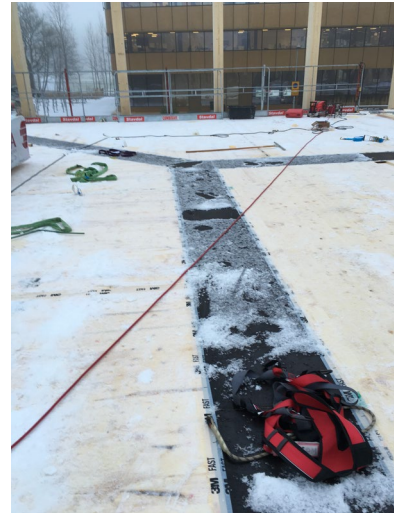
Vid montage av första träbjälklaget, plan 2, lades en remsa av formplywood i försänkningen över upplagsbalkarna enligt K-handling. Sedan tejpades skarven mellan plywoodskivan och KL-elementet för att tätas bjälklaget och inte få vattenläckage genom skarven. Detta utförande visade sig ta mycket tid plus att det kom rikligt med snö vid montage tillfället vilket försvårade arbetet. Vi såg också en risk att bygga in fukt under plywoodskivorna som vi inte tidigare förutsett. Fr o m plan 3 ändrade vi utförande och lät istället försänkningarna vara öppna men med tejpad skarvar.

8. Formplywood över balk och tejp plan 2

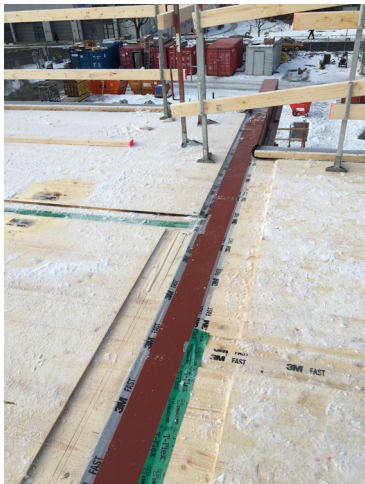
9. Tejp i skarv trä/stålbalk plan 3

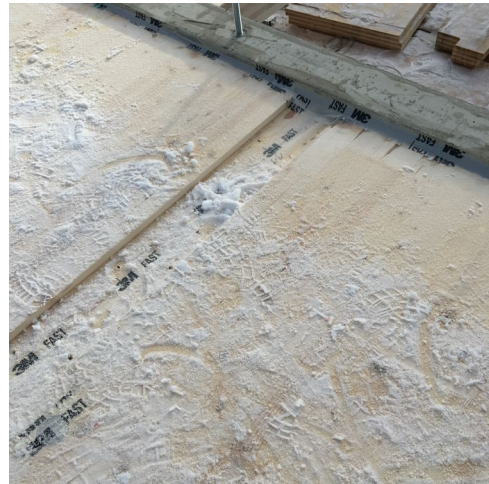
10. Tejp i skarv mellan element och trä/betong

Senare skulle det visa sig att det var svårt att få skarvar, anslutningar mm helt täta med hjälp av tejp. Tejpen skadades även av slitage, påkörning, svetsloppor etc. Lagning av brister i tejp utfördes löpande men gick inte att övervaka fullt ut. Bristerna ledde till några läckage genom skarvar och till våningarna under.

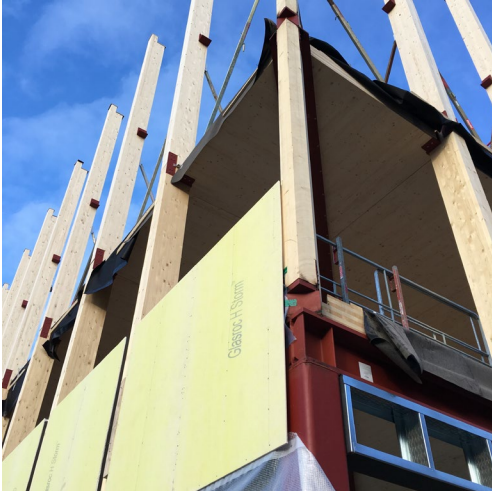
11. Papp som provisoriskt skydd över valvkanter

Ändrä suger lätt åt sig fukt och behöver skyddas. Arbetet med att skydda bjälklagskanterna med papp fungerade bra och utfördes enligt plan direkt efter montage av bjälklag. Vi mätte i några fall högre fuktkvoter under pappen. Att använda plast som skydd kan vara ett sämre alternativ då denna är tätare. Pappen bör om möjligt fästas över kanten på så sätt att den inte ligger dikt an mot bjälklaget för att undvika kondens. Det bör vara en slitstark papp. Pappen måste tejpas vid eventuella uppvik så att vatten inte smiter in genom skarvar.

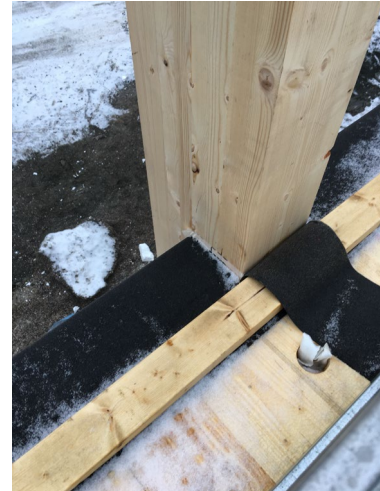
Runt limträpelare gjordes en ursparing i papp som tejpdades mot pelarsidorna. Utförandet fungerade tillfredställande förutom i hörn där det var svårt att få pappen att sitta kvar.

12. Ursparing i papp runt pelare

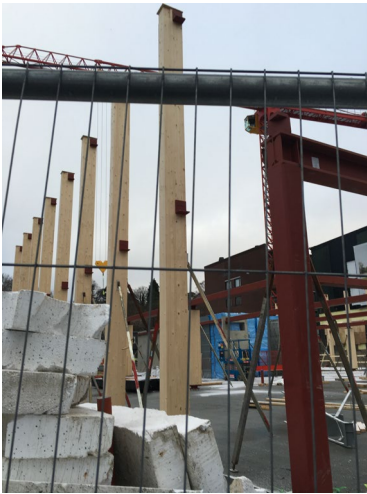
Skydd av ändträ bedömdes nödvändigt i överkanten av de höga limträpelarna i fasaden. Dessa pelare skulle vara exponerade längst för väta. Skyddet utgjordes av en bit formplywood med övermått som applicerades i samband med montage. Vid några enstaka tillfällen missades fuktskyddet och fick sättas dit i efterhand med hjälp av kranbil.

15. Pelare i fasad skyddas i ovankant.

Ändrä och horisontella ytor av limträ behöver fuktskyddas. Bortsett från en del missfärgningar klarade sig pelarna bra och uppvisade inga fuktskador. Kravet bör vara att skydda samtliga limträpelare i ovankant och att, som vi gjort, lyfta dem från bjälklaget. Lämpligtvis skyddas pelarna med en "hatt" som träs på ovankanten före montage.

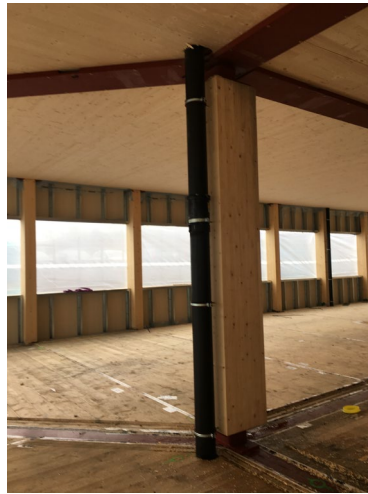
Senare skulle det visa sig att även överkanten på de korta limträpelarna hade behövt fuktskydd. Pelarna i mötet mellan flera stålbalkar var särskilt utsatta för väta ovanifrån innan det blivit tätt.

16. Kritiskt läge för pelare i balkkors

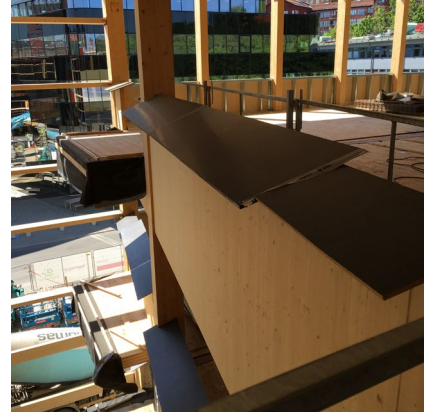
17. Provisoriskt skydd av träväggar i atrium

Under arbetets gång fick vi hitta sätt att provisoriskt skydda träväggar fram till dess att bjälklaget ovanför blivit helt tätt och fasadglaset kommit på plats. Vi la en vinklad skiva över väggen och tejpede anslutningar mot golv och pelare.

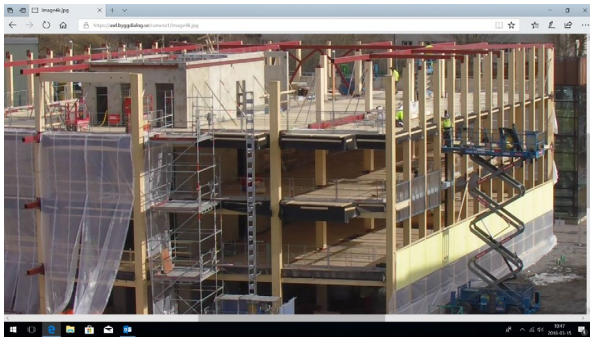
Stommen i etapp A blev klar i mitten av april. Utetemperaturen steg och även våra farhågor kring ökad risk för mikrobiologisk tillväxt. Det gemensamma beslutet togs att väderskydda översta planet i etapp A under tiden fram till att etapp C (överbyggnaden mellan etapp A och B) skulle påbörjas.

19. Montage av yttre väggskiva och inplastning i et A

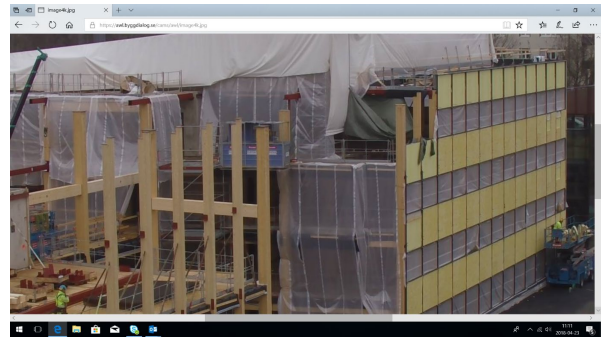
20. Montage av väderskydd över plan 5, etapp A

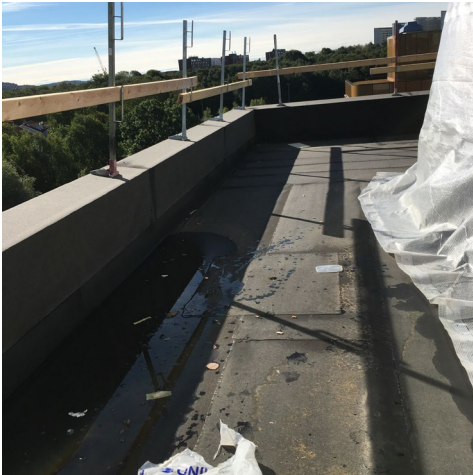
Underlagspapp helklistrades på terrasser direkt efter montage av terrassbjälklag för att skydda dessa från nederbörd under tiden fram till färdigt tätskikt. Papp klistrades även över sarg och bröstning. Elementskarvarna tätades före pappläggning så att inte bitumen skulle läcka genom och missfärga undersidan av bjälklagen. Skarven mellan stål balk och trä isolerades för att minimera risk för kondens under pappen. Pappläggning skedde inte vid regn.

22. Utförande av underlagspapp på terrass

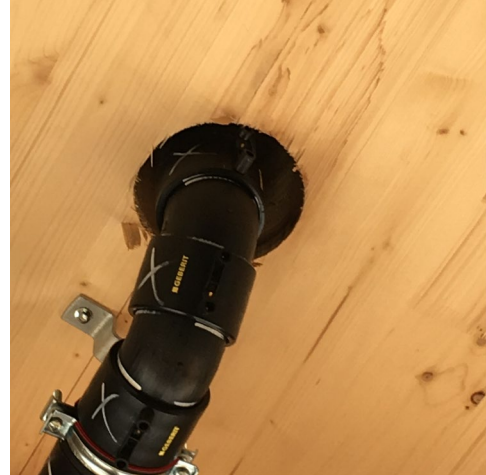
terrasserna. Ett läckage upptäcktes på plan 5 från ett hål i pappen där det stått vatten. Pappen skars bort och bjälklaget fick torka ut innan ny papp kunde läggas. Några mindre läckage har förekommit lokalt vid provisoriska brunnar.

23. Mindre läckage vid provisorisk brunn

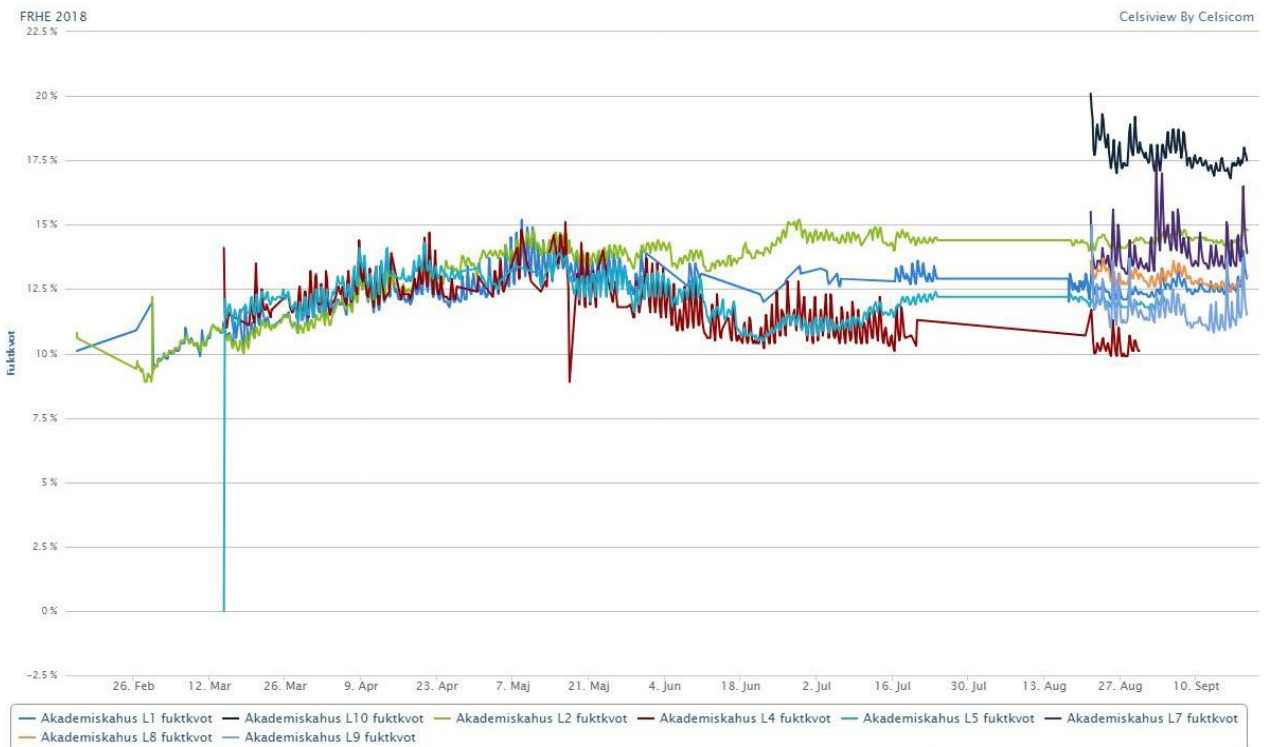
27. Mätning av fuktkvot i trä m h a givare under stomresning innan tätt hus.

Diagrammet visar att fuktkvot i limträpelare och balkar var under 16 % under stommontaget förutom något enstaka värde runt 17 % i slutet av montaget. I bjälklag på terrasser uppmättes 20 % fuktkvot i punkt L10, i samband med att givaren monterades. Samtliga punkter med förhöjd fuktkvot bevakades särskilt noga. Eftersom vädret var varmt och torrt och det skedde en snabb uttorkning bedömdes åtgärder ej vara aktuella.

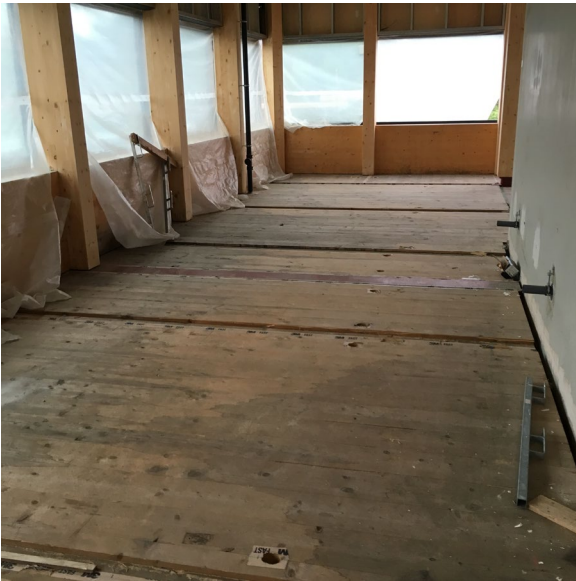
Vid fuktronder mättes generellt under 16% fuktkvot i limträpelare och balkar. I bjälklagen mättes fuktkvoter över 16 % där det stått vatten. Förhöjda fuktkvoter mättes även i springor mellan brädor i bjälklagselement, i försänkningar, elementskarvar och hål för lyftöglor där det stått vatten.

28. Fuktpåverkat bjälklag plan 5, etapp B

Eftersom relativt stora ytor av bjälklag var fuktpåverkade samt att det var näst intill omöjligt att friskriva ytor m h a provtagning, beslutades att samtliga bjälklag skulle slipas i sin helhet. För slipning av bjälklagsytor användes en golvslipmaskin med tillhörande dammsugarfunktion. Kolsyreblästring och slipning utfördes i hål för lyftöglor, cirkelsåg användes för att slipa rent i springor där mikrobiologisk skada påvisats, i försänkningar användes vinkelslip med "Flexi". Ytorna dammsögs noggrant. Efter genomförd åtgärd utfördes verifierande tester antingen genom uttagna prover och/eller Lumitest som visat sig vara tillförlitligt att använda. Slipningsåtgärder avslutades först då tillfredställande värden uppnåts. Flertalet av dessa åtgärder utfördes av byggentreprenören. Slipning av bjälklagen utfördes till viss del av UE. Slipning av pelare utfördes och ingick i målningsentreprenad.

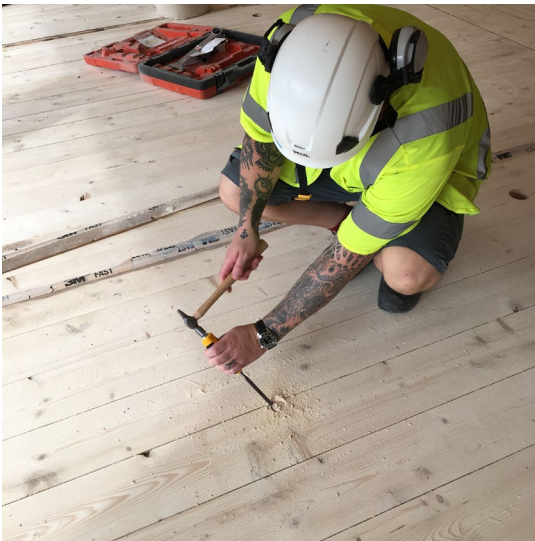
För att undersöka mikrobiologisk påväxt till följd av fuktpåverkan gjordes en mängd provtagningar som skickades för labbanalys. Parallellt med labbanalys provade vi även s k Lumitest. Detta test utfördes på plats genom att "topsa" träytan. Med Lumitestet PD-30, som vi använt, fås ett mått på biomassan som kan översättas till påväxt av mögel och/eller bakterier. Svaret erhålls efter 10 sekunder. Metoden används bl a inom livsmedelsindustri. Gränsvärde för skada på Lumiskalan sattes efter noggrann efterforskning till 1000, vilket överensstämde väl med resultat av uttagna prover. Ungefär hälften av de analyserade träproverna erhöll resultatet "skadat", vilket innebar att slipning krävdes.

29. Verifierande provtagning

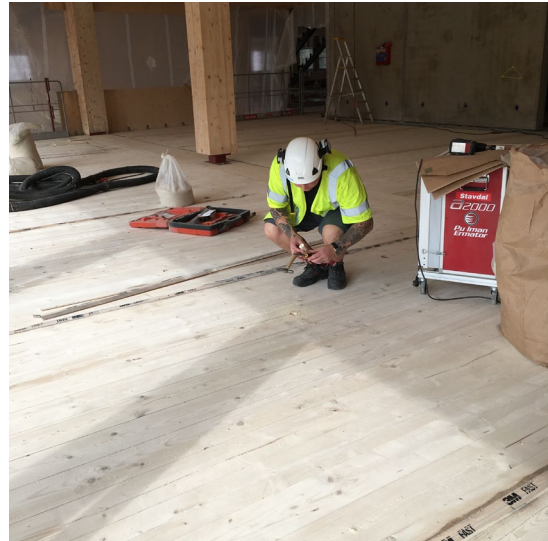
30. Bjälklag efter utförd slipning

De fuktskador som uppstod i bjälklag och limträ åtgärdades genom slipning av bjälklagen i sin helhet. Därefter följde en omfattande verifiering av mikrobiologisk förekomst med hjälp av uttagna prover och Lumitest.

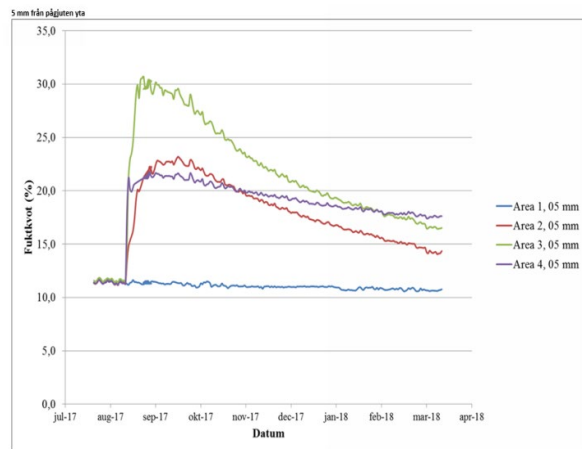
32. Fuktkvot efter 7 månader, 5 mm ner i KL-trä.

Mätningen startade i augusti 2017 och avslutades i mars 2018. Inte helt oväntat var det mest fuktsäkra sättet vid spackling att använda underliggande plastfolie. Dock krävs mycket noggrann tejping av skarvar och tätning mot väggar, pelare, hörn etc. En intressant notering var att yta 4 med snabbtorkande spackel torkade ut långsammare än normalt flytspackel, antagligen beroende på att detta skikt blir mycket tätare.

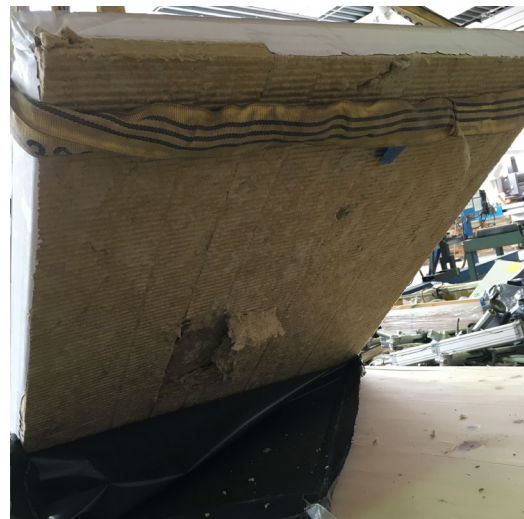
Med konstruktionen ovan följer en risk för att stänga inne vatten som mineralullboarden suger åt sig från spacklet. Farhågor uppstod kring risk för uppkomst av lukt från boarden. Fukttestet på RISE kompletterades med provtagning och analys av board efter genomförda fuktmätningar. Vid provtagningstillfället var boarden torr, ingen lukt eller annan antydning till fuktpåverkan kunde noteras varken från isolering eller träyta.

34. Provtagning på mineralullsboard
