## Träbyggnad utan vädertält

A Working Lab - AWL  
Innovationsledare, Jan Henningsson  
2019-09-10

Dokumentnamn: Innovationsprojekt träbyggnad utan vädertält, AWL	Dokumentidentifikation Process Dok.typ Bolag	Fastställd av: Jan Henningsson	Datum 2019-09-10	Sida 1/24
Dokumentägare: Akademiska Hus	Författare: Nadja Lindhe, NL Miljö/White	Revidering:	Datum	Rev.

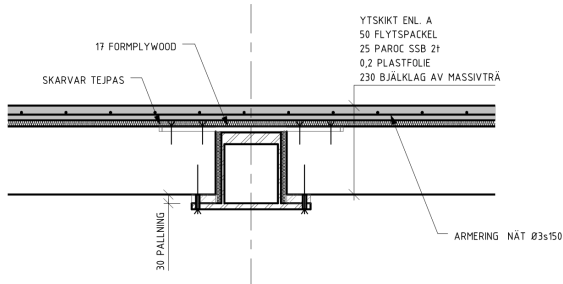
7. Detalj av upplagsbalk enl K-handling

Även hål för lyftöglor tejpades för att förhindra vattensamling i dessa.

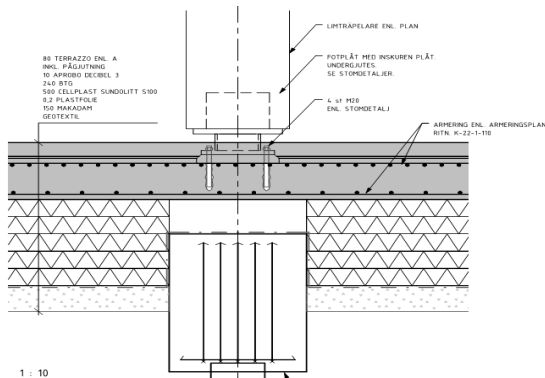
13. K-detalj limträpelare plan 1

Pelarna har "lyfts" från underlaget vilket inneburit att inget ändträ blivit uppfuktat. Inga höga fuktkvoter noterades i underkant limträ.

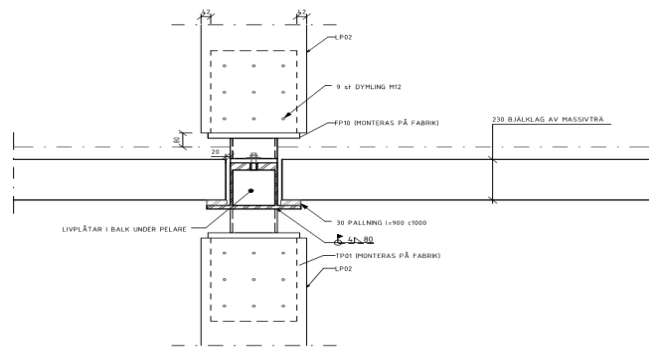
14. K-detalj limträpelare plan 2-7

Skydd av ändträ bedömdes nödvändigt i överkanten av de höga limträpelarna i fasaden. Dessa pelare skulle vara exponerade längst för väta. Skyddet utgjordes av en bit formplywood med övermått som applicerades i samband med montage. Vid några enstaka tillfällen missades fuktskyddet och fick sättas dit i efterhand med hjälp av kranbil.

Senare skulle det visa sig att även överkanten på de korta limträpelarna hade behövt fuktskydd. Pelarna i mötet mellan flera stålbalkar var särskilt utsatta för väta ovanifrån innan det blivit tätt.

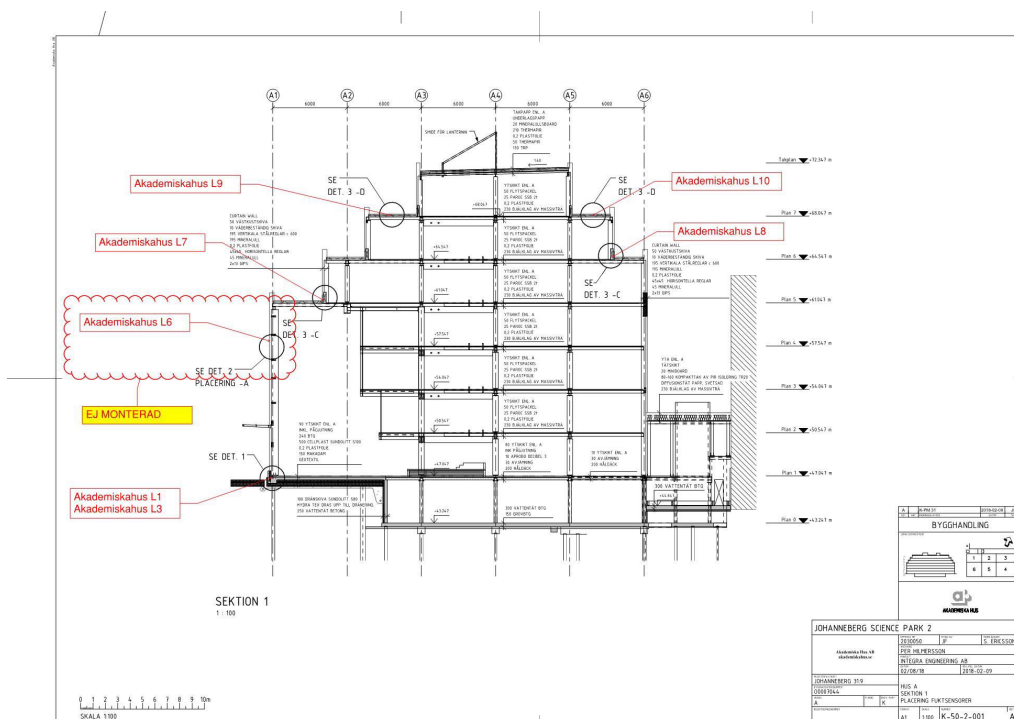
25.Placering av givare L1, L3, L7, L8, L9, L10 (fuktkvot)

Diagrammet visar att fuktkvot i limträpelare och balkar var under 16 % under stommontaget förutom något enstaka värde runt 17 % i slutet av montaget. I bjälklag på terrasser uppmättes 20 % fuktkvot i punkt L10, i samband med att givaren monterades. Samtliga punkter med förhöjd fuktkvot bevakades särskilt noga. Eftersom vädret var varmt och torrt och det skedde en snabb uttorkning bedömdes åtgärder ej vara aktuella.

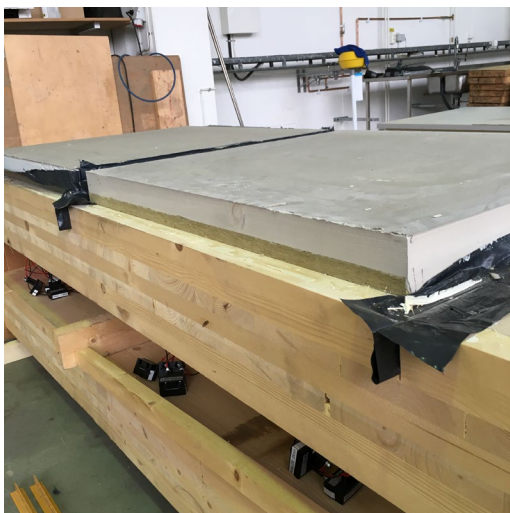
33. Uppbyggnad av övergolv med ljudisolering

Med konstruktionen ovan följer en risk för att stänga inne vatten som mineralullboarden suger åt sig från spacklet. Farhågor uppstod kring risk för uppkomst av lukt från boarden. Fukttestet på RISE kompletterades med provtagning och analys av board efter genomförda fuktmätningar. Vid provtagningstillfället var boarden torr, ingen lukt eller annan antydning till fuktpåverkan kunde noteras varken från isolering eller träyta.
